安福县新福矿业有限责任公司  
安福县苍坑铁矿露天开采建设项目  
**安全现状评价报告**

报告编号：JXWCAP2021（091）

安福县新福矿业有限责任公司  
苍坑铁矿露天开采建设项目  
安全现状评价报告

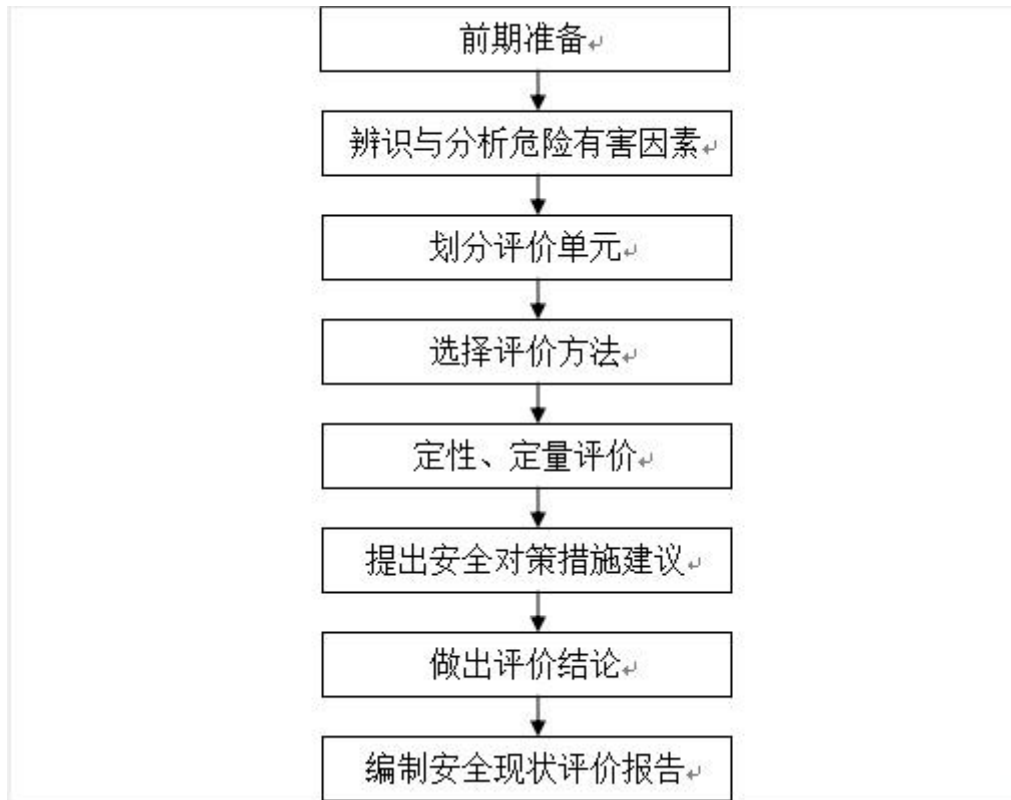
图 1-1 安全现状评价程序图

本次安全评价程序包括：准备阶段；危险、有害因素识别与分析；确定安全评价单元；选择安全评价方法；定性、定量评价；安全对策措施及建议；安全评价结论；编制安全评价报告。安全现状评价程序如图 1-1 所示。
